# ABSCHLUSSBERICHT

## DACHINSPEKTION INKL. SICHT- UND FUNKTIONSPRÜFUNG DER RÜCKHALTE- UND/ODER ABSTURZSICHERUNG

*Berichtsnummer: 22917*

**Lager #1**

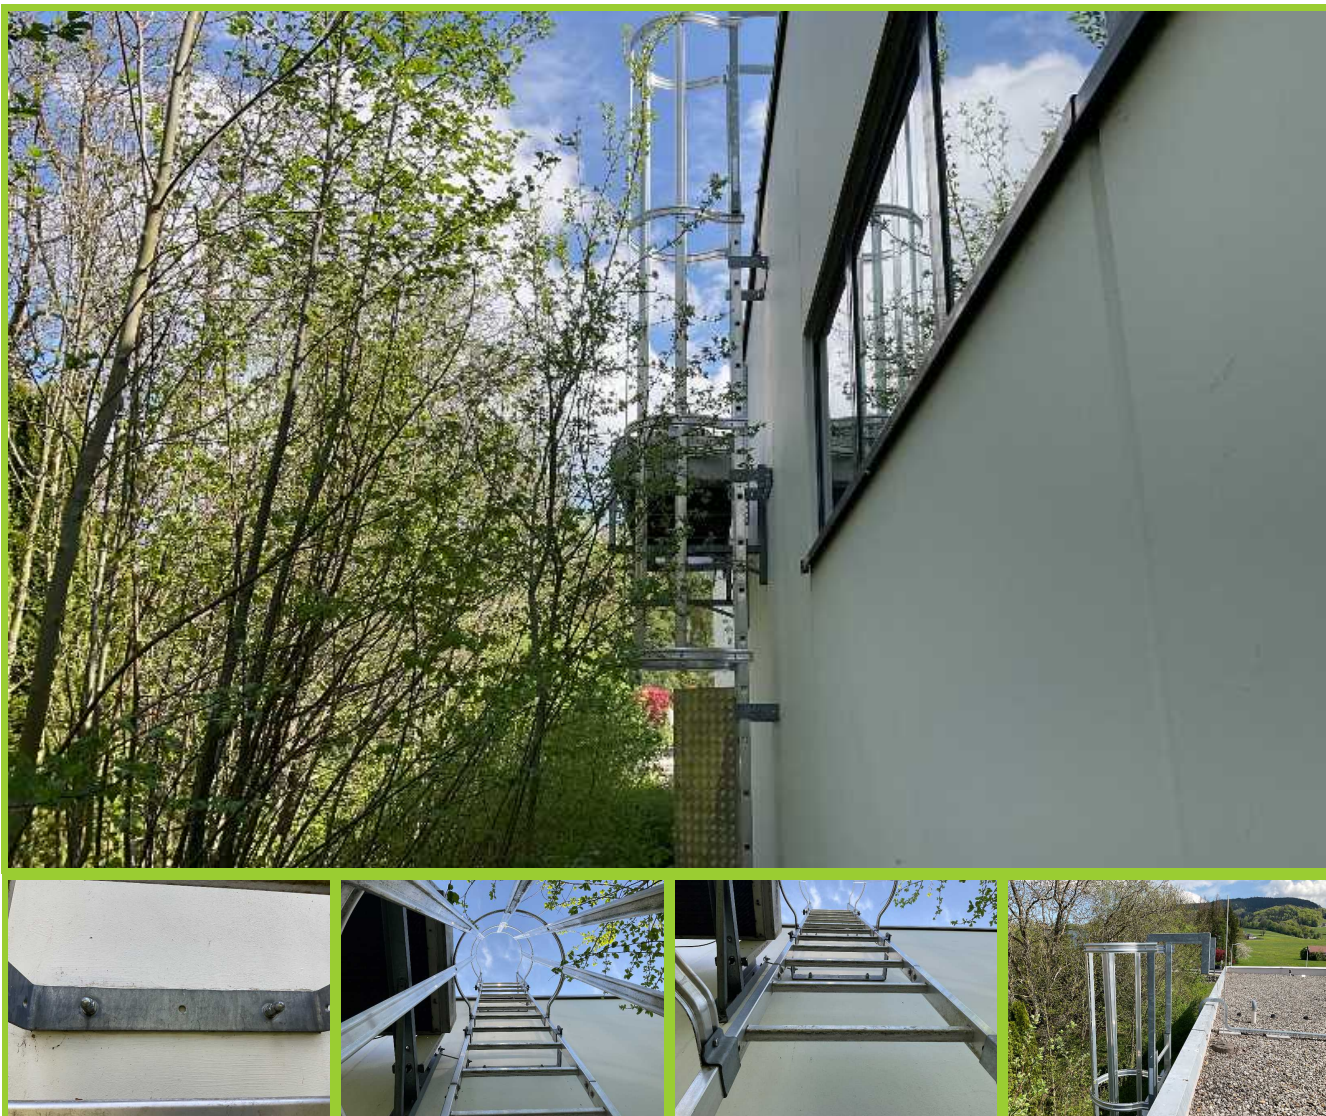
#### SICHTPRÜFUNG DACHAUFSTIEGSLEITER

##### Verankerung

In Ordnung. Keine Maßnahmen erforderlich.

##### Rückenkorb

##### Sprossen/Tritte

##### Dachantritt/ Dachüberstieg/ Umsteigbühne

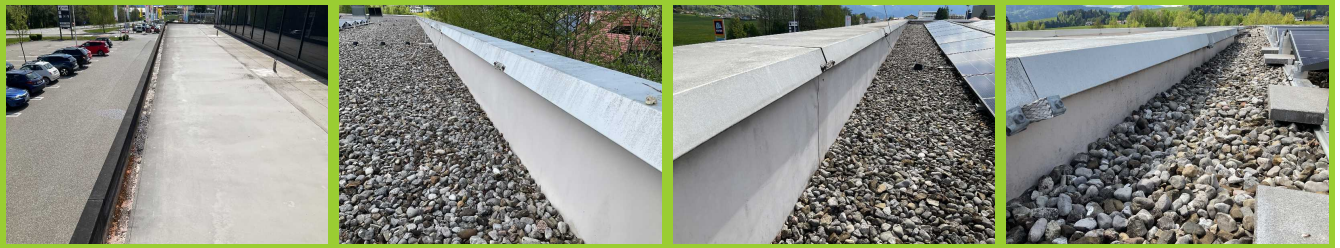
## PRÜFPUNKT ATTIKA/DACHRAND

### Keine Beanstandung

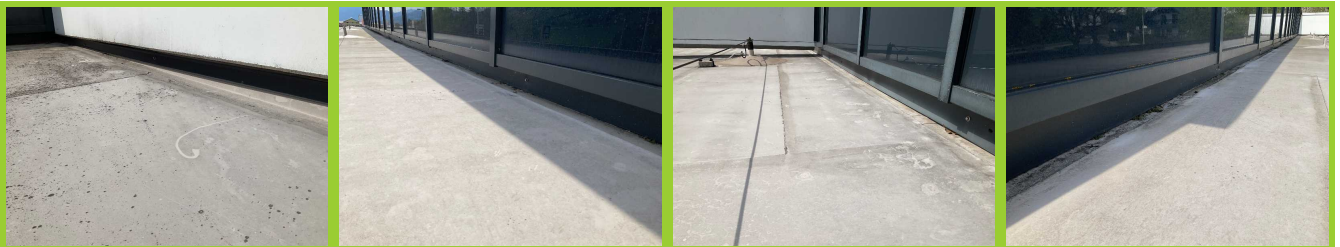
## PRÜFPUNKT WANDHOCHZUG

### Keine Beanstandungen

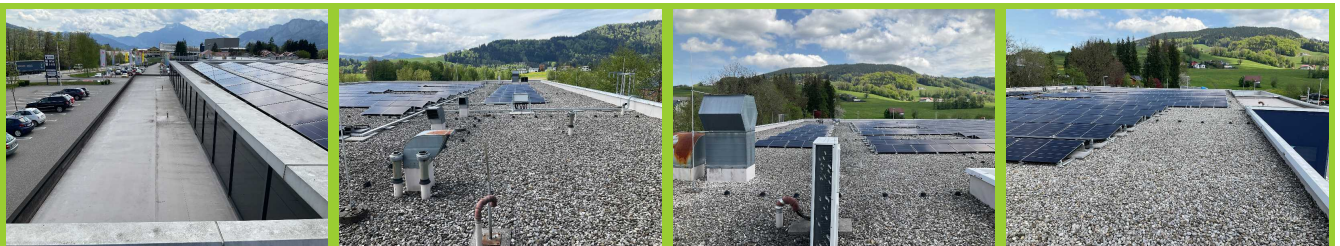
## PRÜFPUNKT FLÄCHENABDICHTUNG/EINDECKUNG

### Flächenabdichtung konstruktionsbedingt nicht einsehbar

Die Flächenabdichtung ist in Teilbereichen aufgrund der Auflast nicht einsehbar.  
Unserem Mitarbeiter wurde keine Probleme gemeldet.

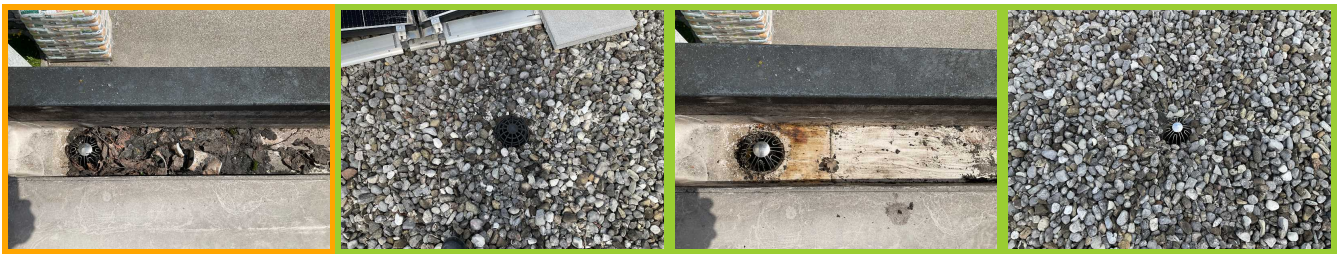
## PRÜFPUNKT DACHENTWÄSSERUNG

### Verschmutzungen bei den Entwässerungselementen

Unser Mitarbeiter hat im Zuge der Dachinspektion die Verschmutzungen bei den Entwässerungselementen entfernt.

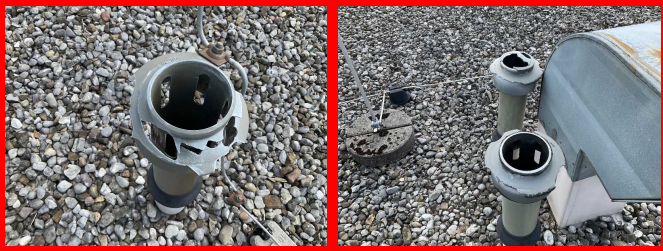
4 Stk PVC Lüfterkappen DN 100 sollten getauscht werden.

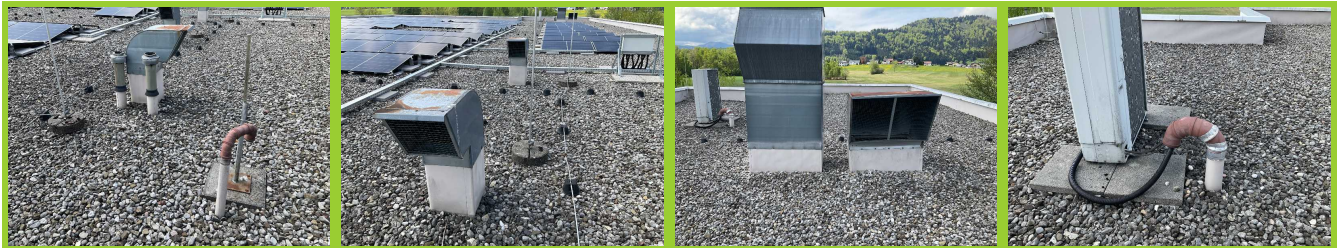
### DACHDURCHDRINGUNGEN

#### Keine Beanstandungen

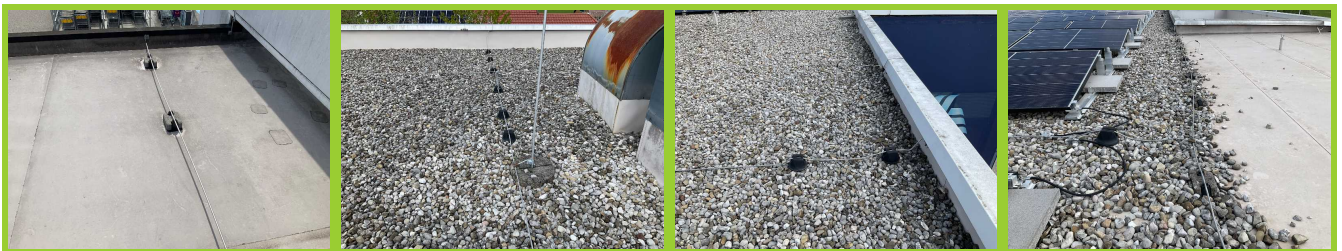
### BLITZSCHUTZEINRICHTUNG

#### Keine Beanstandungen

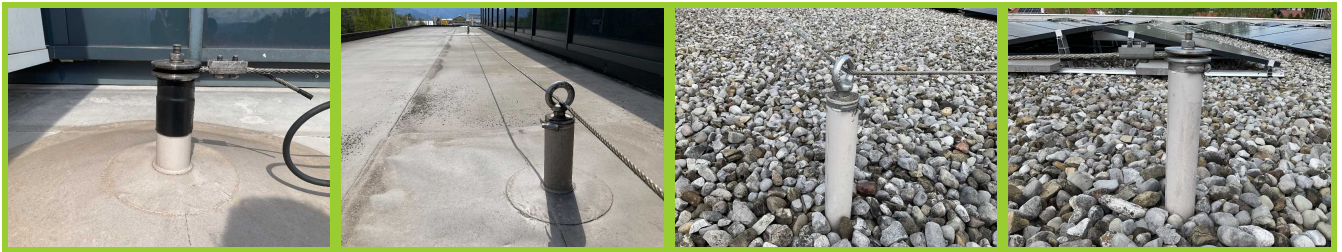
### STÜTZEN ABSTURZSICHERUNG

#### Keine Beanstandungen

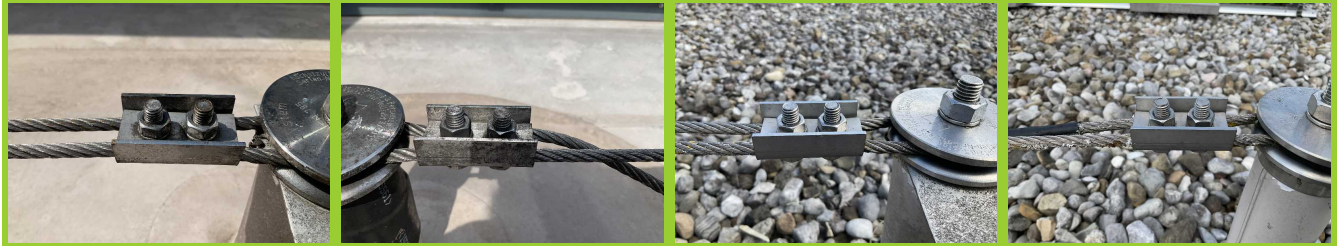
### SEILKLEMMEN GEMÄß HERSTELLERANGABEN MONTIERT

Ja

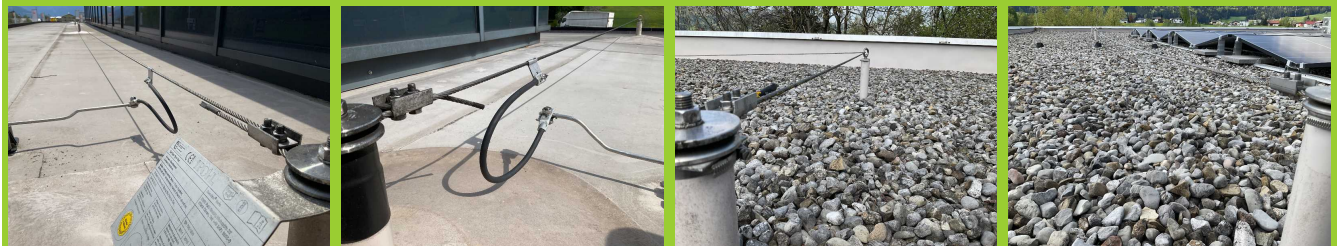
### EDELSTAHLSEIL

**Seilspannung: System ohne Absorber/Federkraft- Dämpfung**

Durchhang (gem. Hersteller 5-10cm auf 10 Laufmeter) gegeben.

Keine Maßnahme erforderlich.

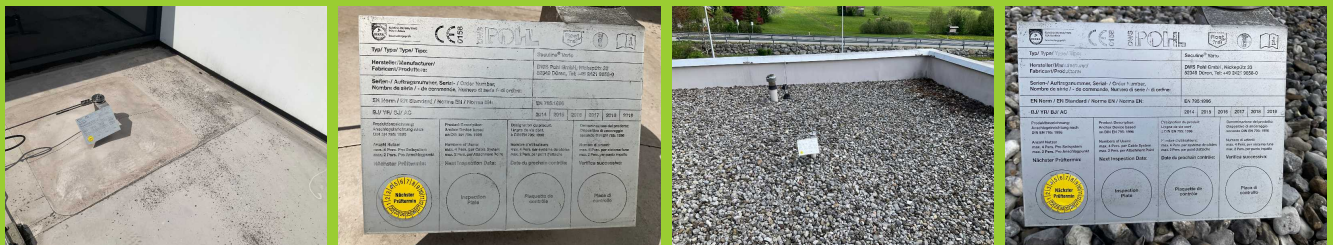
**Prüfplakette - Rückhalte- und Absturzsicherungssystem**

Plakette erhalten, Funktion augenscheinlich gegeben. Geltungsdauer Plakette = 1 Jahr +- 3 Monate.

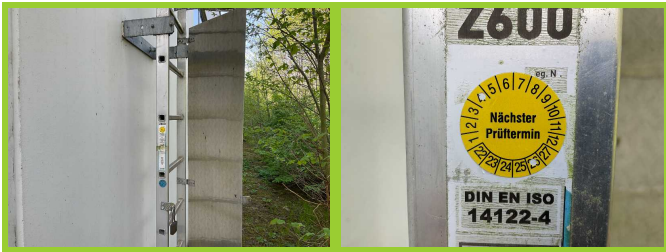
**Prüfplakette - Dachaufstieg/e**

Plakette erhalten, Funktion augenscheinlich gegeben. Geltungsdauer Plakette = 1 Jahr +- 3 Monate.
