# SIKA WEBINARE 2025 | HERZLICH WILLKOMMEN

HAGELSICHERES FLACHDACH – GEHT DAS?  
TOPAKTUELLE ERKENNTNISSE UND NEUE HERAUSFORDERUNGEN

# HAGELSICHERES FLACHDACH – GEHT DAS? TEIL 1 – HANS STARL – KAWUMMS

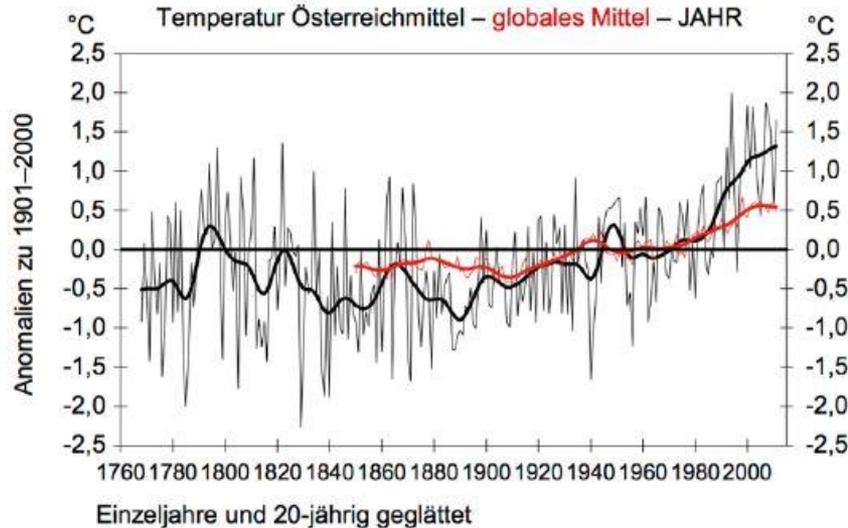
## Temperatur – Global vs. Österreich

Global: **+1°C** → Österreich: **+2°C**

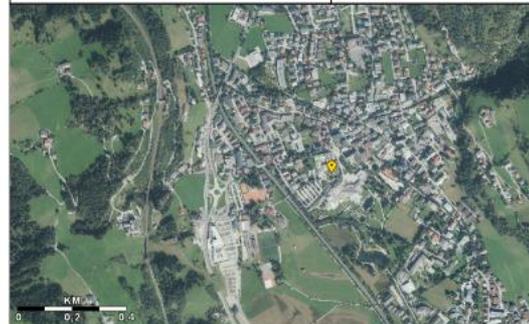
### Charakteristische Schneelast am Boden $s_k$ (50-jährlich)

$s_k$ : 2,8 kN/m<sup>2</sup>  
 $s_{25}$ : 2,3 kN/m<sup>2</sup>  
 $s_{100}$ : 3,4 kN/m<sup>2</sup>

Maßgeblich für die Berechnung der charakteristischen Schneelast am Boden ist die Schneelastkarte 1991-1-3-2022-05 in Anhang B. Die dieser Abfrage zugrunde liegende Online-Version der Karte wurde mit dem Austria Standards International akkordiert.

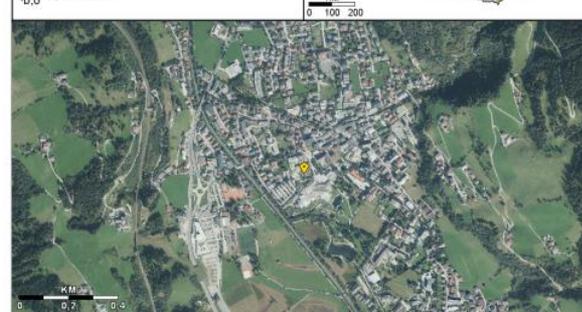
### Grundwert der Basiswindgeschwindigkeit $v_{b,0}$

Seehöhe: 846 m  
Referenzort: Bad Hofgastein  
 $v_{b,0}$ : 23,20 m/s  
 $q_{b,0}$ : 0,34 kN/m<sup>2</sup>

Der Grundwert der Basiswindgeschwindigkeit ( $v_{b,0}$ ) ist definiert für eine Höhe von 10 m über Grund für freies offene Gelände der Geländekategorie II und entspricht den Vorgaben gemäß ÖNORM B 1991-1-4 und ÖNORM EN 1991-1-4 | der aktuellen Fassung sowie dem Ortsverzeichnis der ÖNORM B 1991-1-4-2019, Anhang A. Liegt die Seehöhe des Standortes mehr als 250 m über jener des in der ÖNORM B 1991-1-4-2019, Tabelle A.1 angegebenen nächstliegende Ortes, so sind die Werte nach ÖNORM B 1991-1-4-2019, Tabelle A.2 anzunehmen, falls nicht ein diesbezügliche Windgutachten einer der unter ÖNORM B 1991-1-4-2019, Abschnitt 6.2.2 genannten Institutionen vorliegt. Da korrespondierende Grundwert des Basisgeschwindigkeitsdrucks ( $q_{b,0}$ ) entspricht dem Ortsverzeichnis der ÖNORM B 1991-1-4-2019, Anhang A bzw. wurde gemäß ÖNORM B 1991-1-4, Formel (1) berechnet. Die Abminderungsfaktoren | für Basisgeschwindigkeitsdrücke gemäß ÖNORM B 1991-1-4, Tabelle 3 wurden nicht berücksichtigt. Standorte mit relativen Seehöhen bis 250 m oberhalb des nächstgelegenen Ortes und unterhalb von 800 m absoluter Seehöhe könne auch in windexponierten Lagen liegen. Dieser Umstand ist nach Bedarf bei der Berechnung von Windlasten zu berücksichtigen. Die dieser Abfrage zugrunde liegende Online-Version der Karte wurde mit dem Austria Standard International akkordiert, die Angabe obiger Werte erfolgt jedoch ohne Gewähr. Das der Berechnung zugrunde liegend Höhenmodell der österreichischen Bundesländer hat eine Auflösung von 1 m (horizontal) und 0,1 m (vertikal). Die Wert für  $v_{b,0}$  und  $q_{b,0}$  wurden auf eine bzw. zwei Nachkommastellen gerundet.

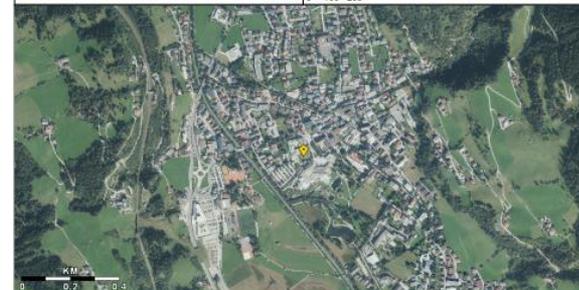
### Effektive horizontale Bodenbeschleunigung

Zone 1: (Grad VI) leichte Gebäudeschäden  
 $a_{gr,0}$ : 0,45 m/s<sup>2</sup> (Referenzort: 5630 Bad Hofgastein)

Die Karte der Erdbebengefährdung für Österreich stellt die „horizontale Referenz-Bodenbeschleunigung“ gemäß aktuell gültiger ÖNORM B 1998-1 dar. Diese angegebene Erdbeneinwirkung wird in einem Zeitraum von 50 Jahren (durchschnittliche Gebäudenutzung) mit einer Wahrscheinlichkeit von 90% nicht überschritten. Die Kartengenauigkeit beträgt zwei Kilometer, da die Lokalisierungsgenauigkeit von Erdbeben in diesem Rahmen liegt. Daher liegen in den Übergangsbereichen vereinzelt Orte augenscheinlich in der benachbarten Zone. In diesen Fällen gilt der beim jeweiligen Ort ausgewiesene  $a_{gr,0}$ -Wert. Die Zonenzuordnung ist in der Norm ausgeführt. Diese Zone ist dann zu nehmen, wofür ein der ortsspezifische  $a_{gr,0}$ -Wert fällt. Liegt der Wert genau an der Zonengrenze, so ist die höhere Zone zu wählen, für die dann höhere Auflagen gelten.

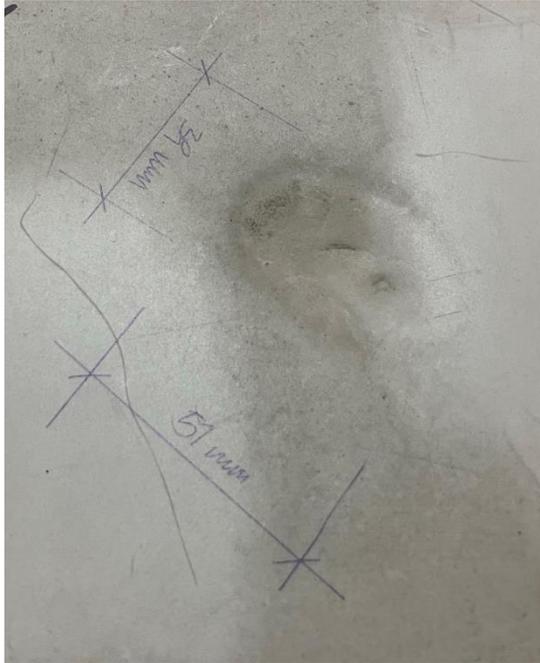
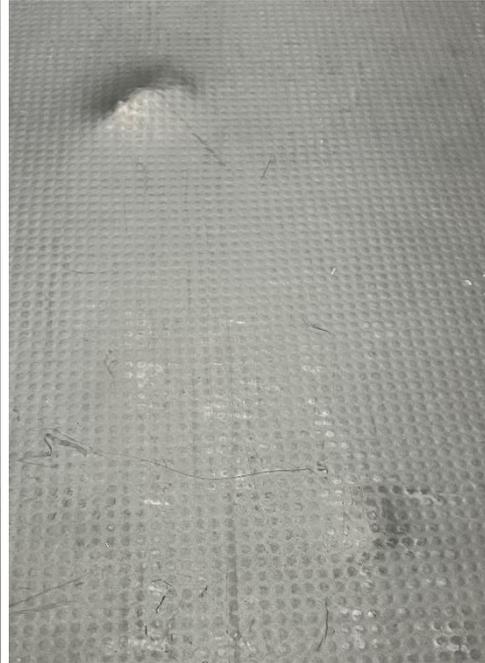
Oberseite

Unterseite

- Das Muster zeigt die Größe der Beule, welche durch ein Hagelkorn entstanden ist. Anhand der Abmessung lässt sich vermuten, dass das Hagelkorn die angeführten 75mm erreicht hatte.
- Die Dachabdichtung, Sarnafil T / 2,0mm Dicke, hat diese Belastung überstanden und ist voll funktionstüchtig.
- Sarnafil T ist OK! ...allerdings nicht ohne "optische Beeinträchtigung".

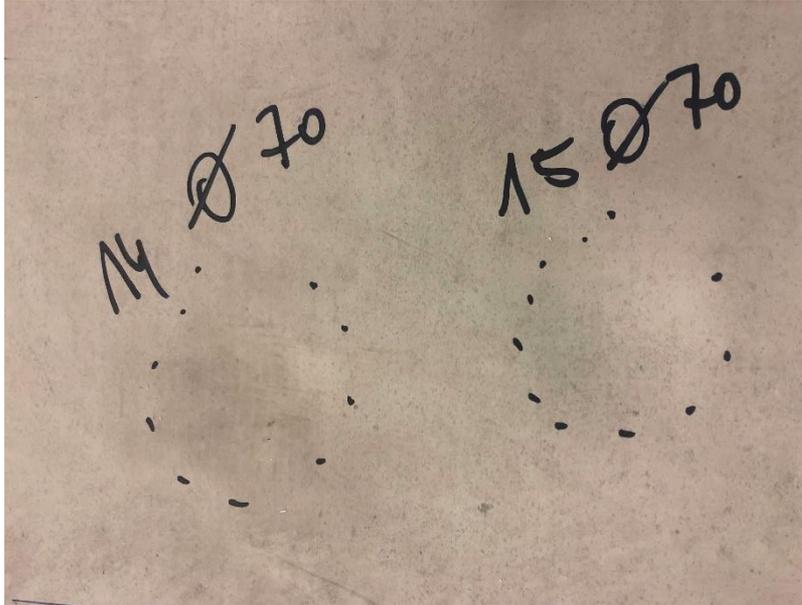
- Das Bild zeigt eine FPO-PP Dachabdichtung, Typ Sarnafil TS 77-15 / 1,50 mm Dicke.
- Alter zum Zeitpunkt des Versuchs: 18 Jahre!
- Objektstandort für Entnahme: Wolfurt/Vlbg.
- Versuchswieser Beschuss der Fläche mit HW 7

Die Abdichtungsbahn, auf Mineralwolle, hat die Belastung überstanden und ist voll funktionstüchtig geblieben.

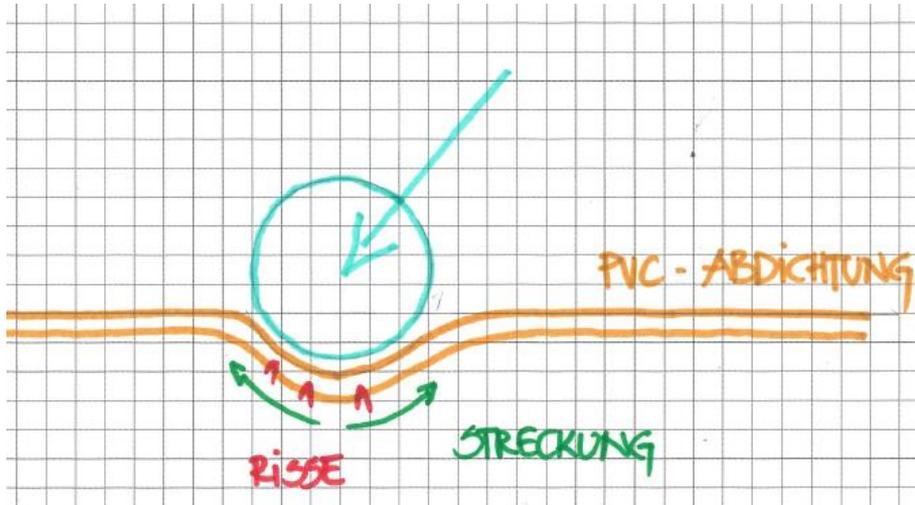
### PVC-Dachabdichtungen und die Schäden an der Unterseite

- PVC-Dachabdichtungen bauen im Zuge der Alterung Weichmacher ab.
- Trifft ein Hagelkorn auf eine Dachabdichtung, kommt es zu einer starken und plötzlichen Streckung der Unterseite.
- Weichmacherverlust verringert die Flexibilität, die Unterseite kann sich nicht genug/schnell genug dehnen und reißt ein.

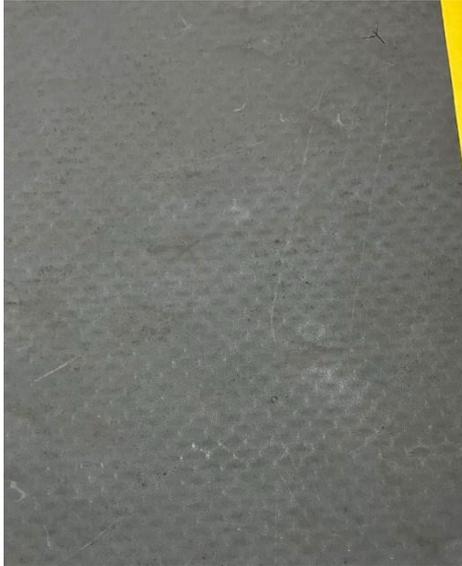
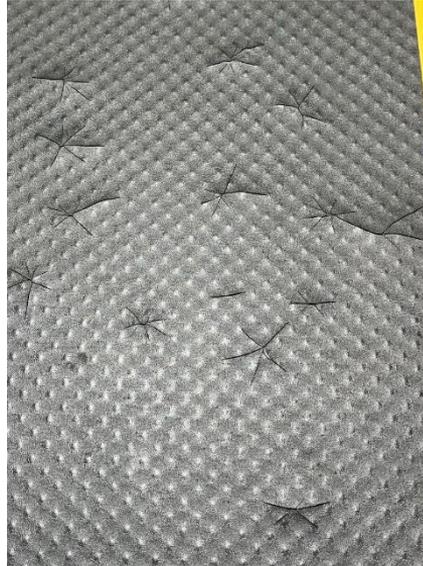
Oberseite  
„Ein paar“ Schäden ansatzweise  
zu erkennen.

Unterseite  
Das wahre Ausmaß...  
Alle Risse werden später  
durch die Bahn brechen!

- Oftmals sind diese Schäden bei einer Kontrolle nach dem Unwetter gar nicht sichtbar.
- Erst nach dem nächsten Winter, durch Kältekontraktion des Werkstoffs, brechen erneut Schadstellen auf.
- Das kann sich über Jahre “ziehen”...

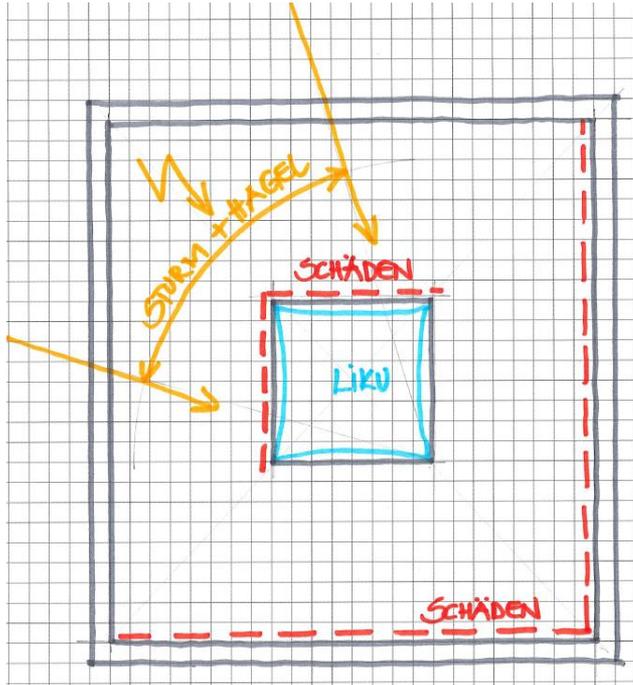
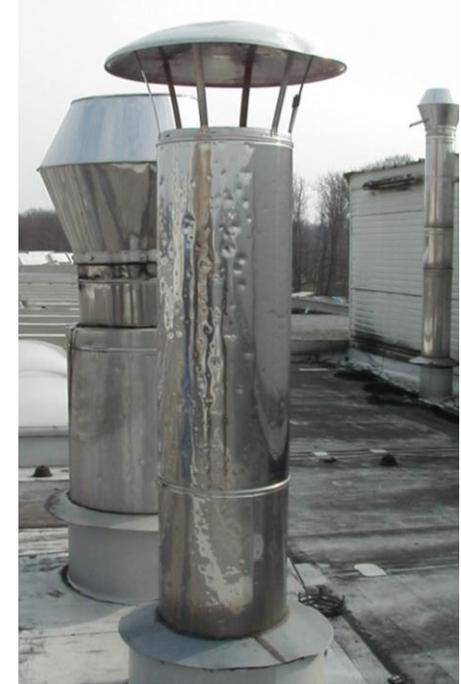
### Sturm und Hagel

- ...kommen gemeinsam,
- ...aber nicht von allen Seiten gleichzeitig.
- ...hinterlassen typischerweise an zwei Seiten des Daches Schäden.

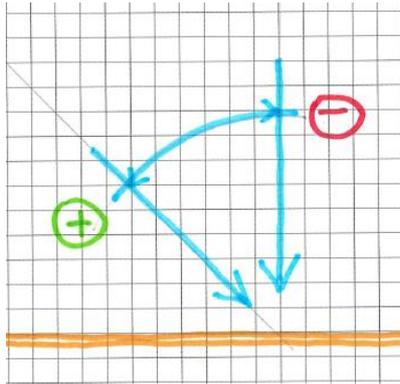
Für die Fläche ist ein schräger Aufprallwinkel von Vorteil.

- Energie geht verloren
- Die Hagelkörner gleiten ab.

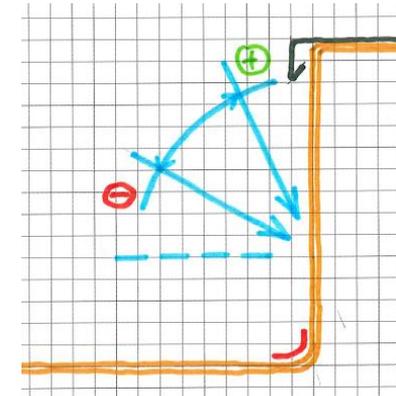
Bei den Befestigungselementen ist der Winkel weniger kritisch.

Wo wirkt die meiste Energie?!

- Kanten bzw. Schraubenköpfe sind von Nachteil.
- Metallisch schlechter als Kunststoff

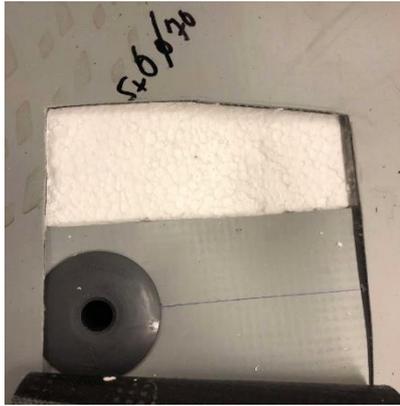
### EPS-W25

- Beste Performance
- Wirkt wie ein Trampolin
- Steckt “unmöglich viel ein”
- Bricht nicht zusammen
- Mehrfach Beschuss ohne Einschränkung möglich!

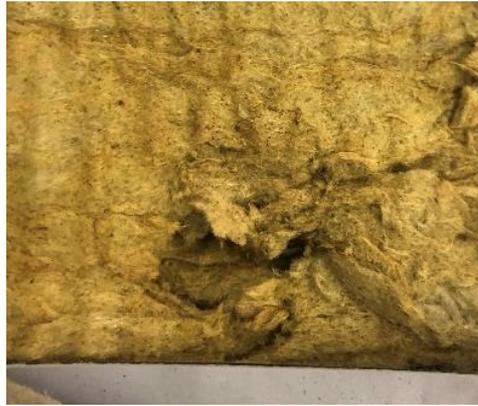
### Mineralwolle

- “Löcher” nach Beschuss
- Gefügte bricht zusammen
- Kritisch bei mehrfachem Beschuss
- Druckfestigkeit  $\geq 70$  kPa - MUSS!
- Bei hoher Festigkeit auch  $> HW 5$  gut machbar

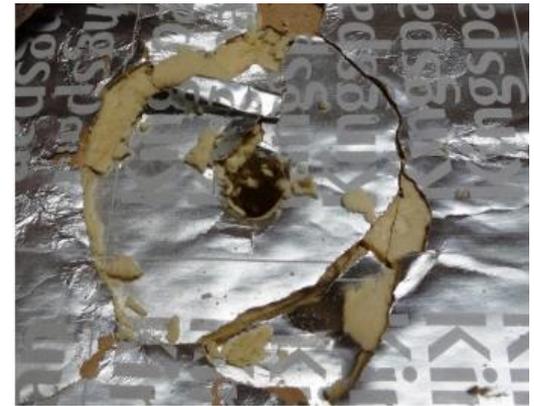
### PU/PIR

- Löcher nach Beschuss
- Gefügte bricht zusammen
- Kritisch bei mehrfachem Beschuss
- Bis HW 5 gut machbar
- $> HW 5$ : geklebte Abdichtungen mit Vlieskasch. - Empfehlung

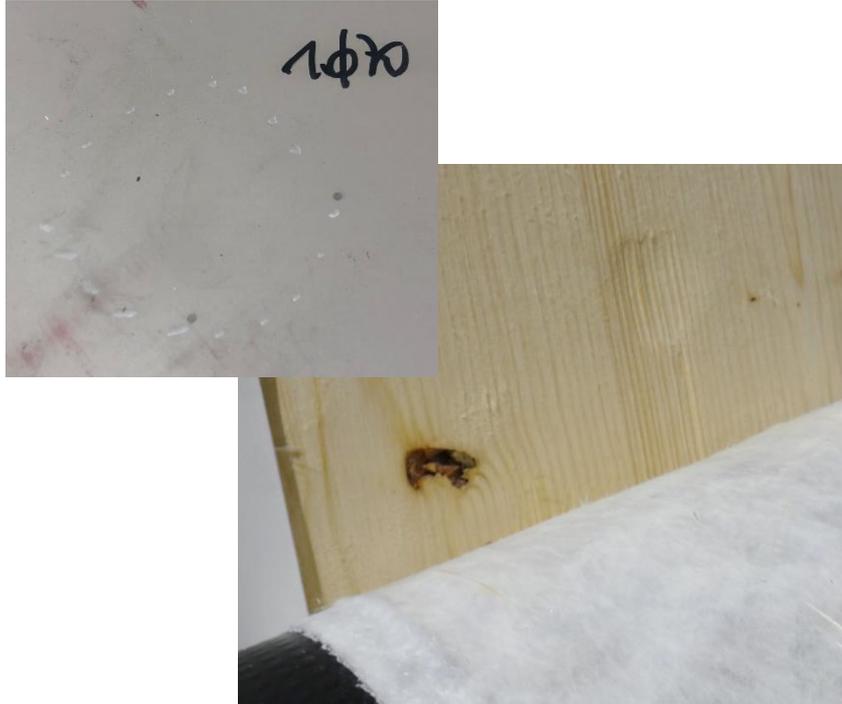
### Holzwerkstoffplatten – GEKLEBTE Abdichtung

- Getestet wurde auf einer 3-Schichtplatte, 24 mm;
- Sarnafil TG 76-18 FSA und Sarnafil AT-18 FSA (FPO-PP Abdichtungen mit unterseitiger, selbstklebender Vlieskaschierung – Vlies 300g/m<sup>2</sup>.)
- Während die Abdichtungen bei HW 7 keine Veränderung erkennen lies, konnte im Holz darunter eine deutliche Delle festgestellt werden.
- Fläche und Stöße 3S-Platte – keine Probleme
- Befestiger der Platten müssen gut versenkt werden.

Fazit:

Das wohl sichereste System, auch bei HW 7.

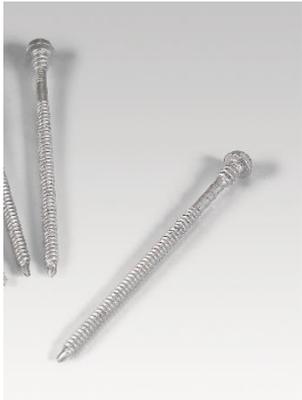
#### Auf Dämmstoffen...

- ...Grenzen schnell erreicht, > HW5 nicht möglich.
- Befestiger mit Stützgewinde: Rand Befestigungsteller schneidet durch die Abdichtung.
- Befestiger ohne Stützgewinde: Teller taucht in die Dämmung ein, Befestiger bleibt stehen und bohrt sich durch die Abdichtung.

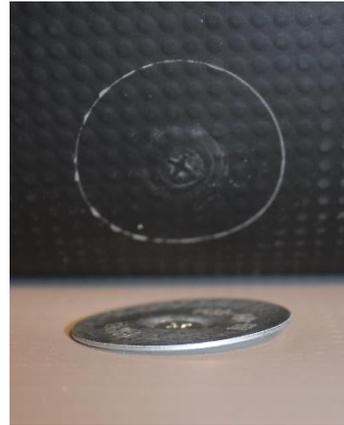
#### Auf Holz-/ hartem Untergrund...

- Massive Verformungen der Teller.
- Scharfe Kanten führen zu kritischen Belastungen der Abdichtung.
- > HW 5 daher große Gefahr von Beschädigungen an der Unterseite der Abdichtung.
- Kritisch bei mehrfachem Beschuss.

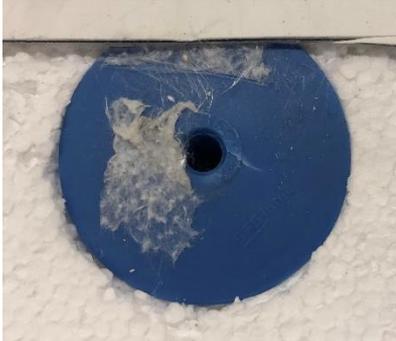
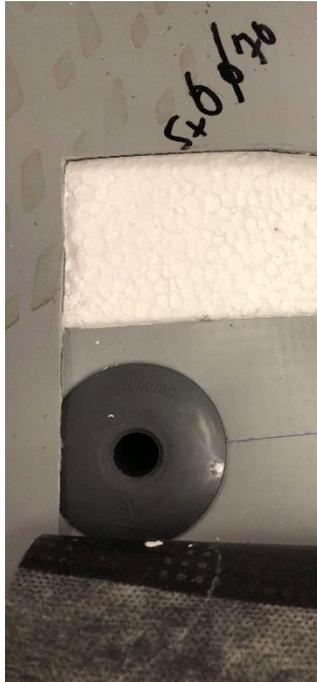
### Befestigung “Tüllen+Schrauben”

- Polyamid-Tüllen zeigten sich “ziemlich unbeeindruckt” auch bei HW 7 Beschuss.
- PP-Tüllen zeigten schon bei HW 5+6 Weißbruch am Übergang Kopf/Teller zu Schaft

In jedem Fall muss der **Abstand zwischen Tüllenspitze und Untergrund**, gegenüber den Standardvorgaben (meist 15-20mm) **mind. verdoppelt werden!** (Empf.  $\geq 35-40\text{mm}$ )

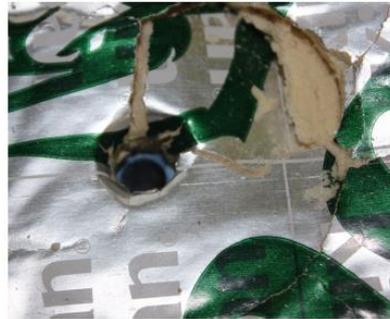
- Dämmstoff wird verdichtet
- Tülle wird tief in den Dämmstoff gedrückt
- Tüllenspitze steht am Untergrund auf
- Tüllenkopf bricht vom Schaft

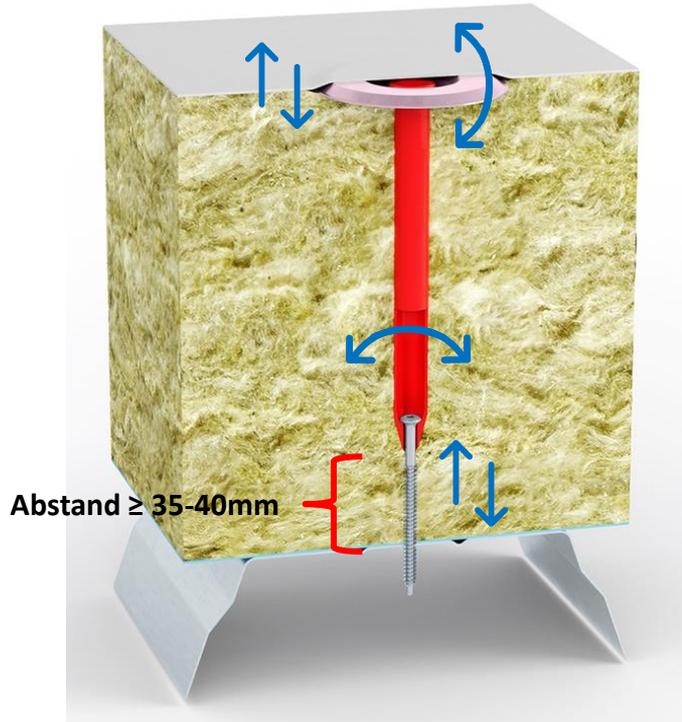
Befestigung Fläche & Hochzug mit isoweld®\* (Teller+Tülle+Befestiger)

- Das System beinhaltet “eine Beweglichkeit”.
- Anm. Teller, Tülle und Schraube können sich zueinander leicht verschieben.
- Diese Beweglichkeit hat das Potential einen Teil der Kräfte abzufedern.
- Polyamid-Tülle bietet sehr hohe Beständigkeit.
- Verformung des Metall-Tellers sehr gering.
- Alle Tests mit Isoweld-Befestigung zeigten eine sehr gute Performance, auch bei HW 7.

\* isoweld® = Induktionsschweißverfahren: Befestigung wird komplett montiert, Abdichtung wird darüber verlegt und dann wird mit dem Induktions-Schweißgerät der Teller mit der Abdichtung verschweißt.

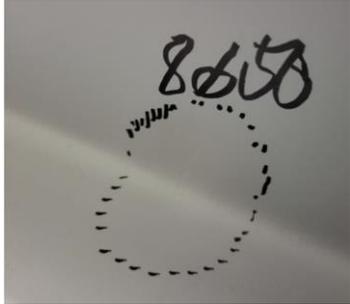
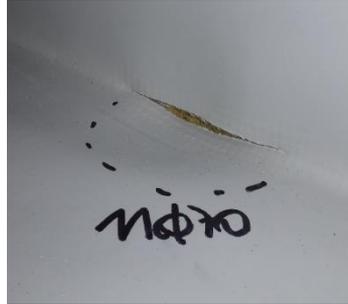
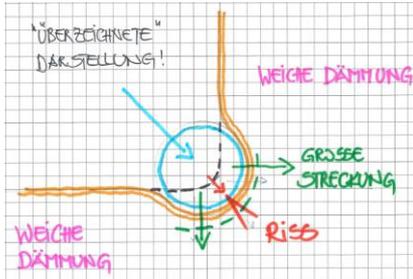
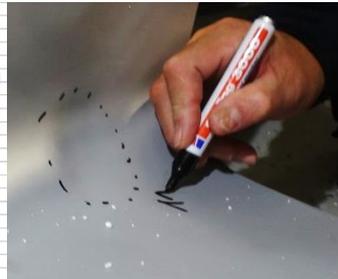
### Übergang Fläche zu Hochzug

- Erkenntnis 1:  
Bis HW 6 keine Probleme, gilt für alle Dämmstoffe.
- Erkenntnis 2 - Mineralwolle:  
Plattenkanten und Ecken sind anfälliger als Fläche.
- Erkenntnis 3 - Mineralwolle:  
Bei Druckfestigkeit 70kPa, gab es bei einem Versuch mit HW 7 einen Riss am Übergang Hochzug/Fläche.
- Erkenntnis 4 - Mineralwolle:  
Ein EPS-Dämmstoffkeil mit 3x3cm löste “alle Probleme”
- Erkenntnis 5:  
PU/PIR am Hochzug performt auch über HW 5 sehr gut –  
Anm.: Einschlagwinkel verringert die Auswirkungen.

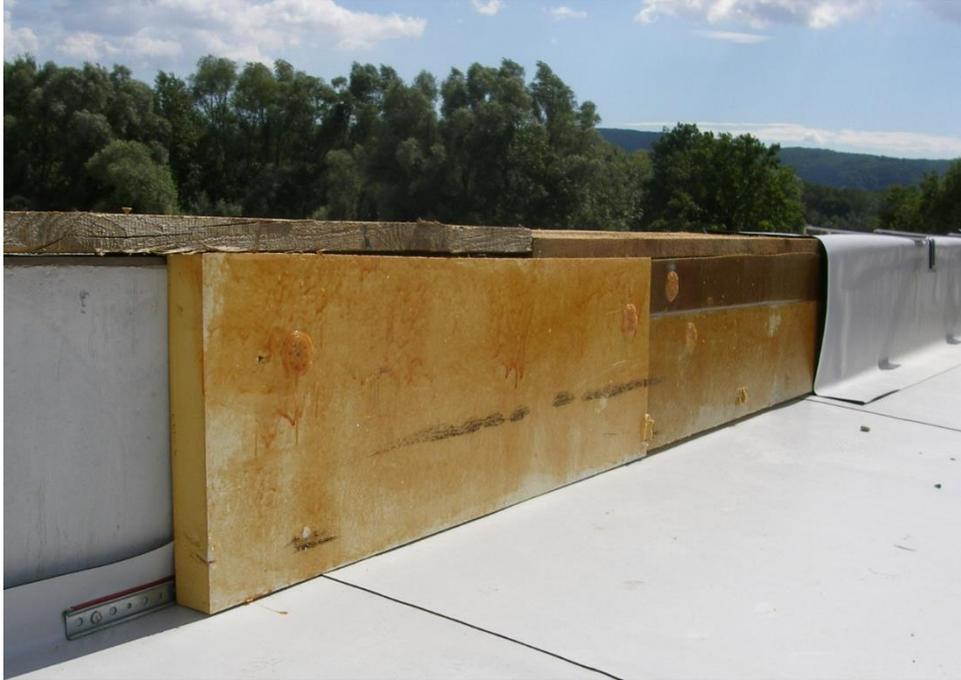
Randbefestigung immer verdeckt!

- Systemkonforme Sika-Randbefestigung mit Sarnabar-Profil und hinterschweißter Rundschnur.
- Dämmstoffplatten geklebt oder mit isoweld® befestigt.
- Hochzug vorzugsweise mit Sarnafil FSA-P, selbstklebende Hochzugsbahn.

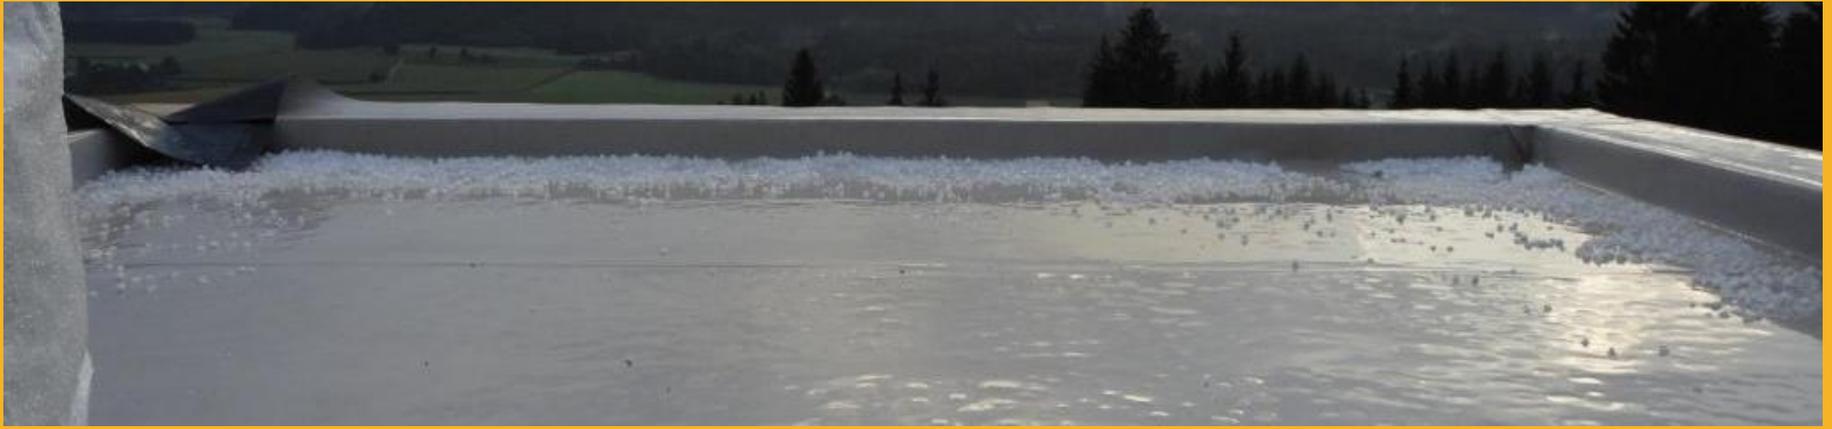
Es gilt zu verhindern...

- Die harte Metallprofilkante forciert die Chance auf eine Beschädigung.
- Durch die Streckung über die Kante ergibt sich der ähnliche Effekt wie bei der Unterseite einer gealterten PVC-Flächenabdichtung.

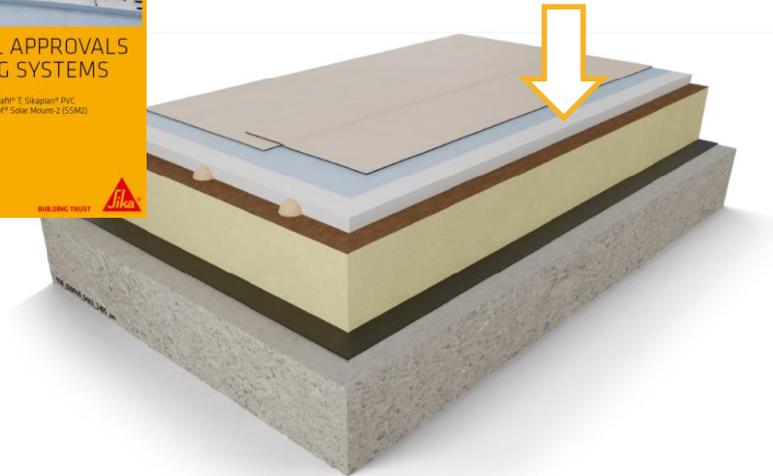
Was uns FM-Global aufzeigt? Der große Nutzen von COVERBOARDS z.B. Denksdeck.

- Zwischen Dämmstoff und Abdichtung stellen diese maximale Hagelbeständigkeit sicher.
- Auch für unsere Zukunft ein wichtiges Detail.
- Nicht nur für Hagelbeständigkeit eine Aufwertung – verbessern die Belastbarkeit, z.B. durch PV-Anlagen.

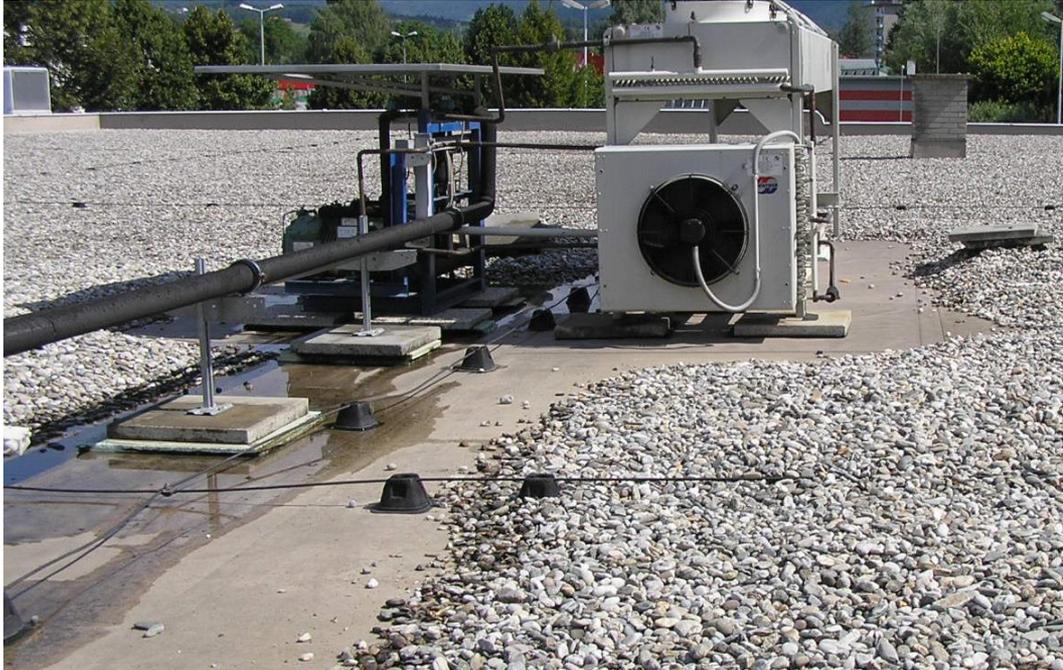
### Und beschwerte Systeme?

- Kies 5-6cm, 16/32mm mit Schutzvlies!
- Extensive Begrünungen, Substrat  $\geq$  8cm

### Guter Schutz!

Die Schichten müssen aber entsprechend gewartet werden!
