# Sikafloor® SYSTEMLÖSUNGEN FÜR PARKHÄUSER INTELLIGENTE GARAGENBESCHICHTUNGEN – DAUERHAFTE SYSTEME

ING. WOLFGANG KOHLERT, CPM (FH)  
PRODUKTINGENIEUR BODENSYSTEME

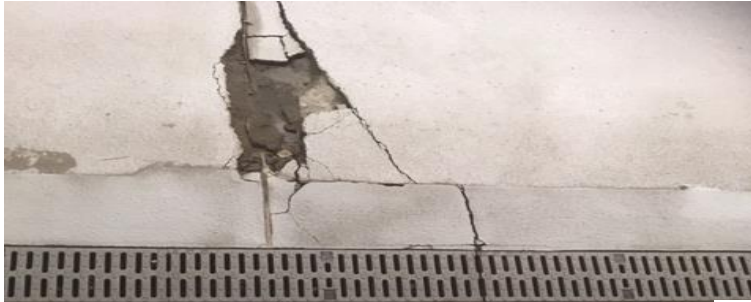
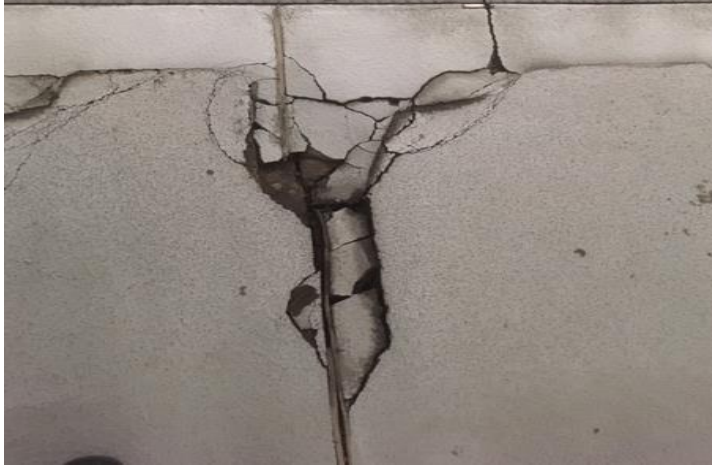
## RISSE, FUGEN, HOHLLAGEN, FEHLENDE GEFÄLLE,...

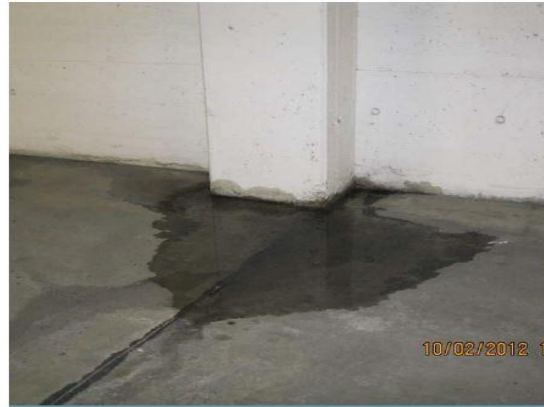
Stütze im Wasser

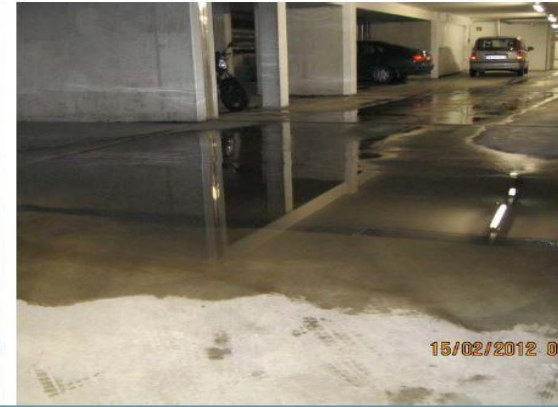
Kein ausreichendes Gefälle

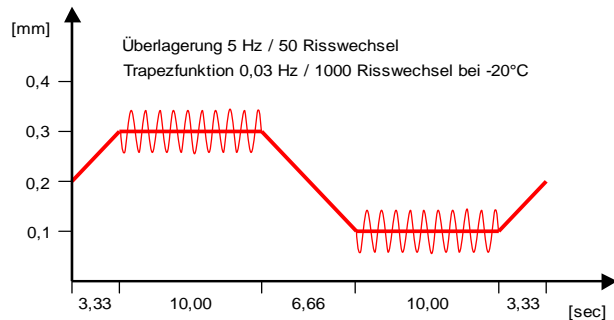
### Dynamische Rissüberbrückung

Das Oberflächenschutzsystem OS 13 muss die Rissüberbrückungsfähigkeit nach DIN EN 1062-7 mit dem Verfahren A 1 bei einer Prüftemperatur von  $-10^{\circ}\text{C}$  nachweisen.

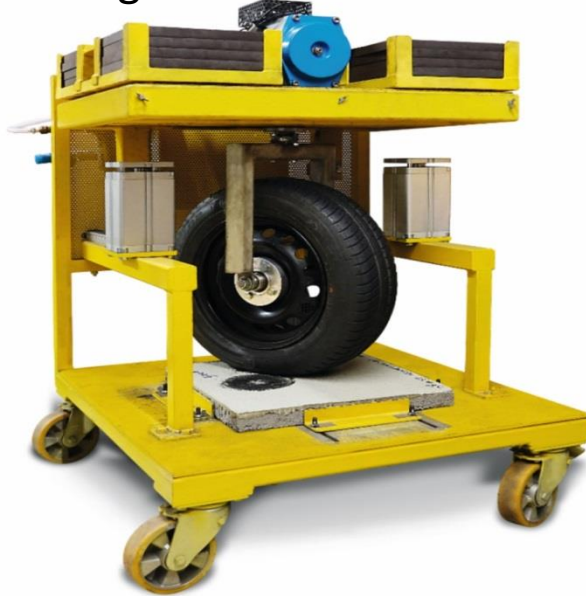
### **PAT** (Parking Abrasion Test)

Formals Bänzinger Test

Die Prüfplatten wurden nach 15.000 Zyklen nach Tabelle in nachfolgend genannte Verschleißkategorien klassifiziert. Zu beachten ist, dass die Klassifikation nur für den Gesamtaufbau (mit Deckversiegelung) gilt.

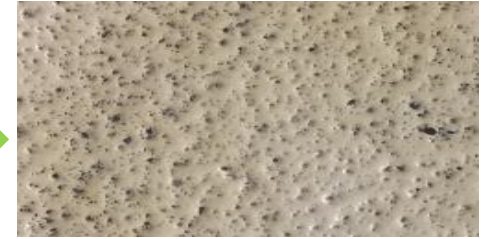
1 und 2  
Sehr gut

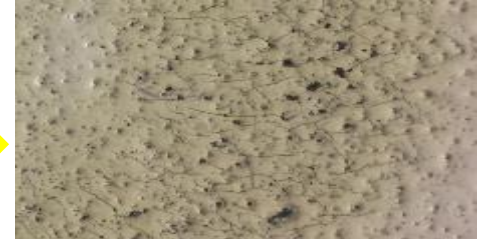
3 und 4  
Befriedigend

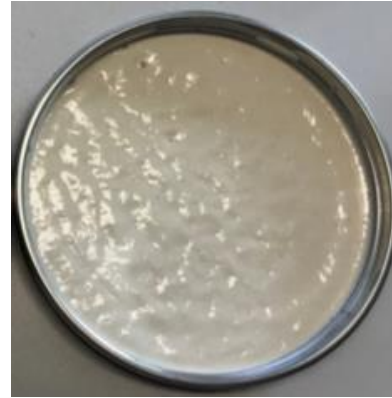
8°C, 80% rF  
**SCHAUMBILDUNG**  
Geschwächte  
Struktur

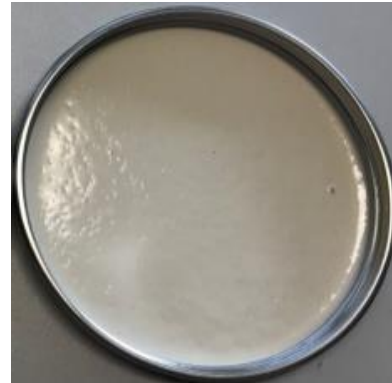
23°C, 50% rF  
**Vollständige**  
Aushärtung

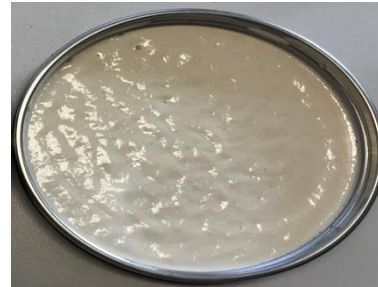
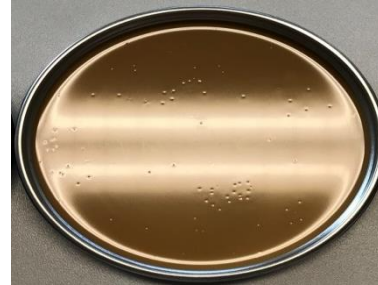
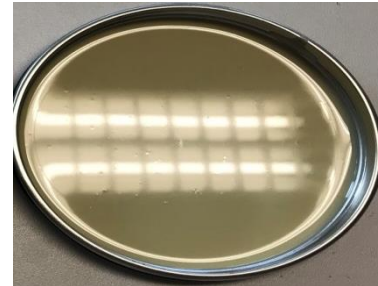
# REAKTIONSVERHALTEN AUF DER BAUSTELLE

## SIKA I-CURE TECHNOLOGIE

8°C / 80 % rF

Verschleißschicht OS11a	2.000	5.000	20.000
PU-1			
PU-2			
Sikafloor®-377

23°C / 50 % rF

30°C / 70 % rF

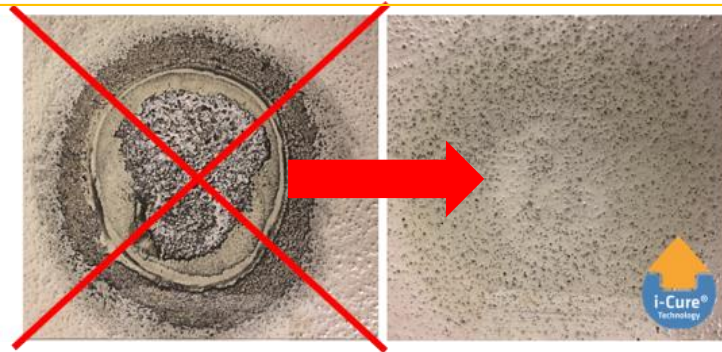
# REAKTIONSVERHALTEN AUF DER BAUSTELLE

## SIKA I-CURE TECHNOLOGIE

**Langlebigkeit ist ab sofort planbar!**

Sikafloor®-377	Verschleißschicht OS11a	2.000	5.000	20.000
	8°C / 80 % rH	Sehr gut	Befriedigend	Nichtgenügend
	15°C / 50 % rH	Sehr gut	Befriedigend	Nichtgenügend
	15°C / 80 % rH	Sehr gut	Befriedigend	Nichtgenügend
	23°C / 50 % rH	Sehr gut	Befriedigend	Nichtgenügend
	30°C / 70 % rH	Sehr gut	Befriedigend	Nichtgenügend
