SIKA AT WORK

A. HABERKORN & CO GMBH
IN LINZ, ÖSTERREICH

SANIERUNG EINES UNTERZUGES MIT CFK-LAMELLEN

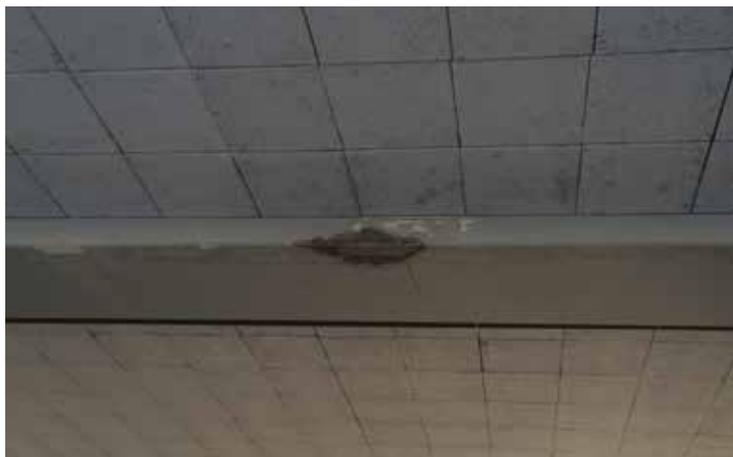
Bild 1: Beschädigung des Unterzuges durch einen LKW

Täglich werden Waren aus dem Bereich Gartenmöbel, Grills, Freizeit, Fitness, Baby, Kinderspielzeug und Pools bei der Firma Haberkorn an- und ausgeliefert. Um den Parkplatz vor dem Geschäft zu erreichen, muss ein Überbau passiert werden. Durch Fehleinschätzung eines LKW-Lenkers geschah das Missgeschick: ein Unterzug wurde beim Durchfahren beschädigt. Um rasch die Sicherheit für Kunden, Lieferanten und Angestellte wieder gewährleisten zu können, wurde Sika um eine kompetente Beratung und Lösung zur Wiederherstellung der statischen Eigenschaft gebeten.

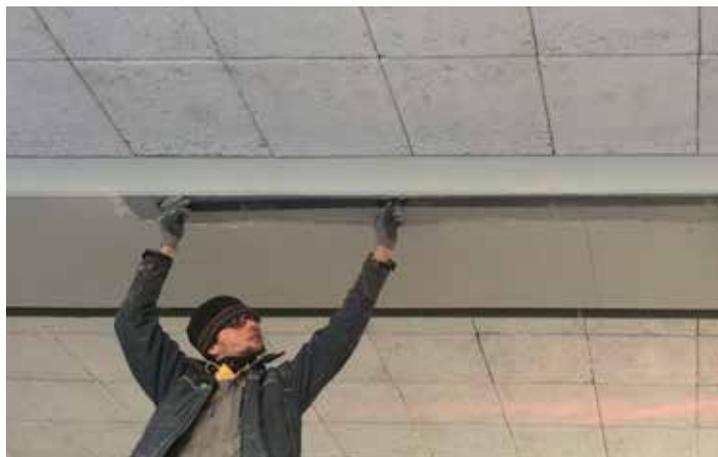
Bild 2: Anbringung der zwei CFK-Lamellen

- Aufbringen von zwei CFK-Lamellen für die Bauteilverstärkung
- 2-komponentiger Armierungskleber auf Epoxidharzbasis

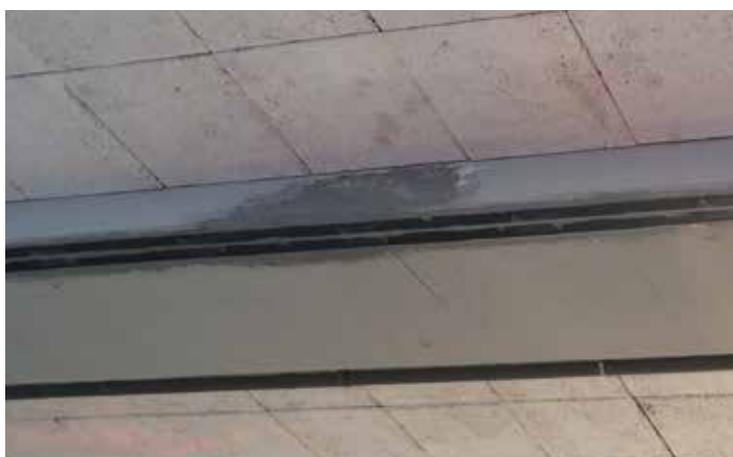
Bild 3: Den Kleber zeichnet seine Standfestigkeit bei Über-Kopf-Arbeiten aus

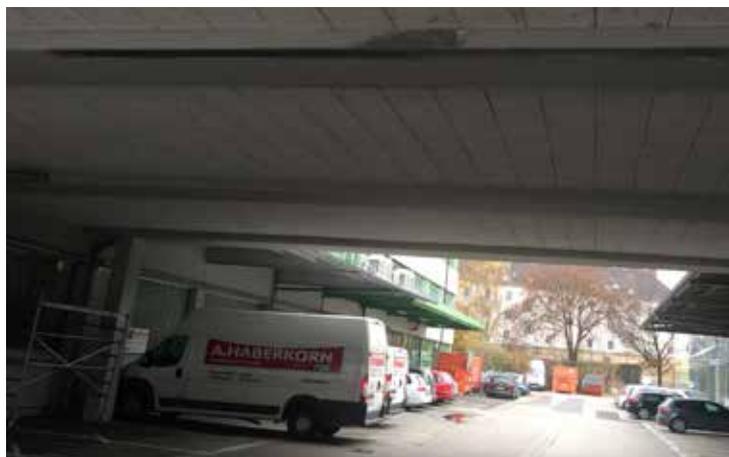
Bild 4: Die statische Funktion wurde zu 100% wieder hergestellt
