## SANIERUNG GALERIE FALLENDER BACH

## INVESTITION IN DIE SICHERHEIT UMFASSENDE SANIERUNG DER GALERIE FALLENDER BACH INNTALAUTOBAHN A12 BEI SCHÖNWIES

### PROJEKTBSCHREIBUNG

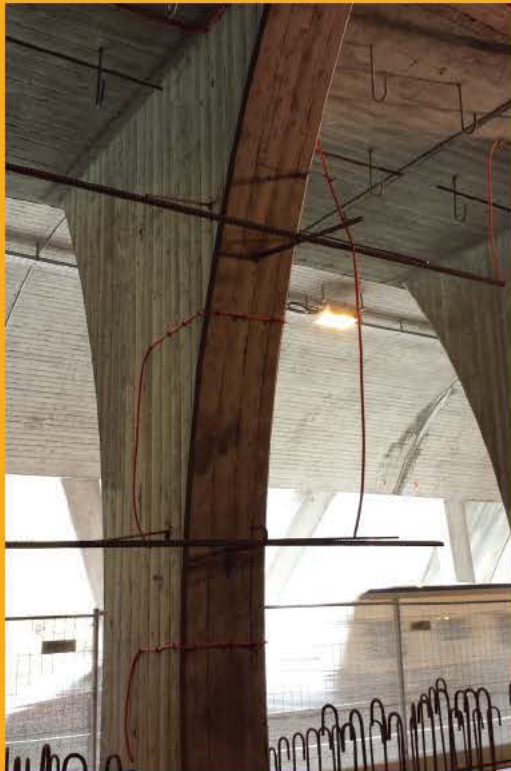
**Injektion:** Montage der Injektionsschläuche

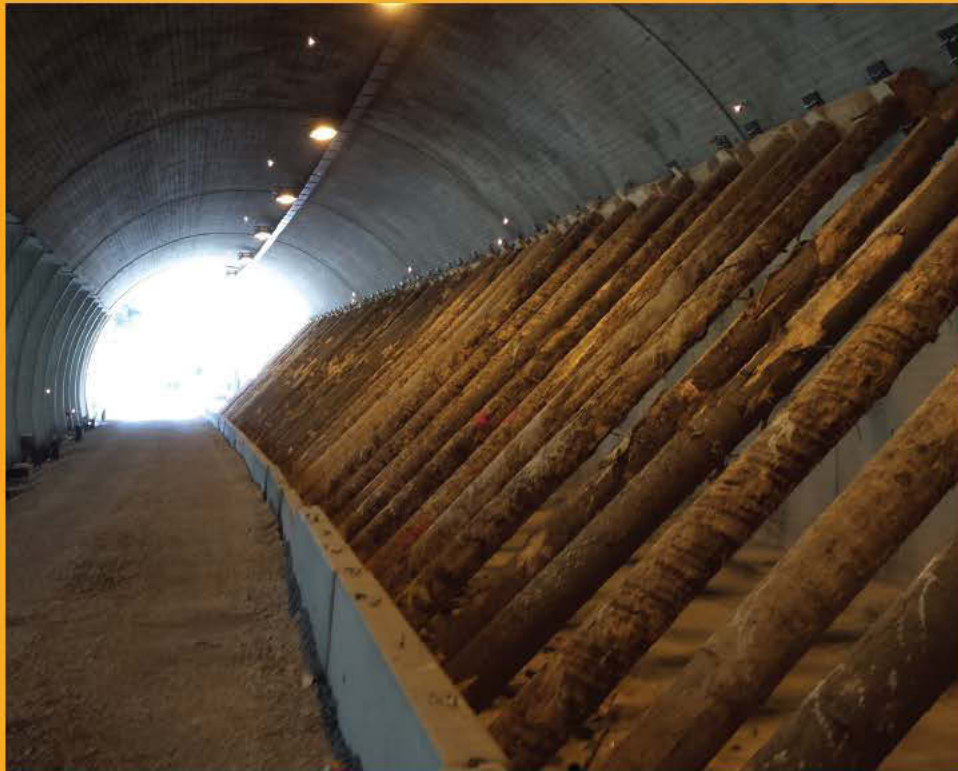
**Stützarbeit:** Das drückende Gerinne machte eine starke Abstützung der Galerie-Innenwand zwingend erforderlich
