FAHRZEUG-WASCHHALLE
IN SIERNING, ÖSTERREICH

WANDSANIERUNG BEI FEHLERHAFTEN BETONFERTIGTEILELEMENTEN

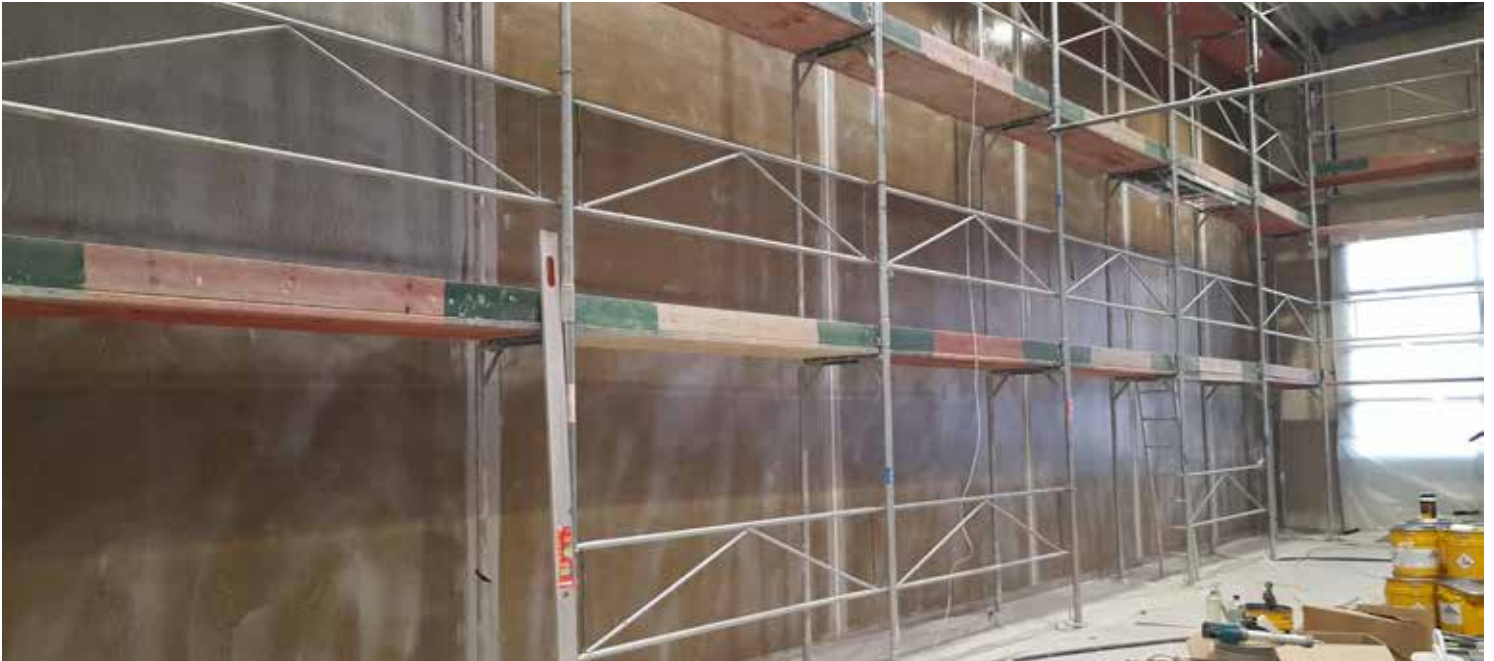
Bild 4: Nach Trocknung der Grundierung konnte die Beschichtung aufgetragen werden

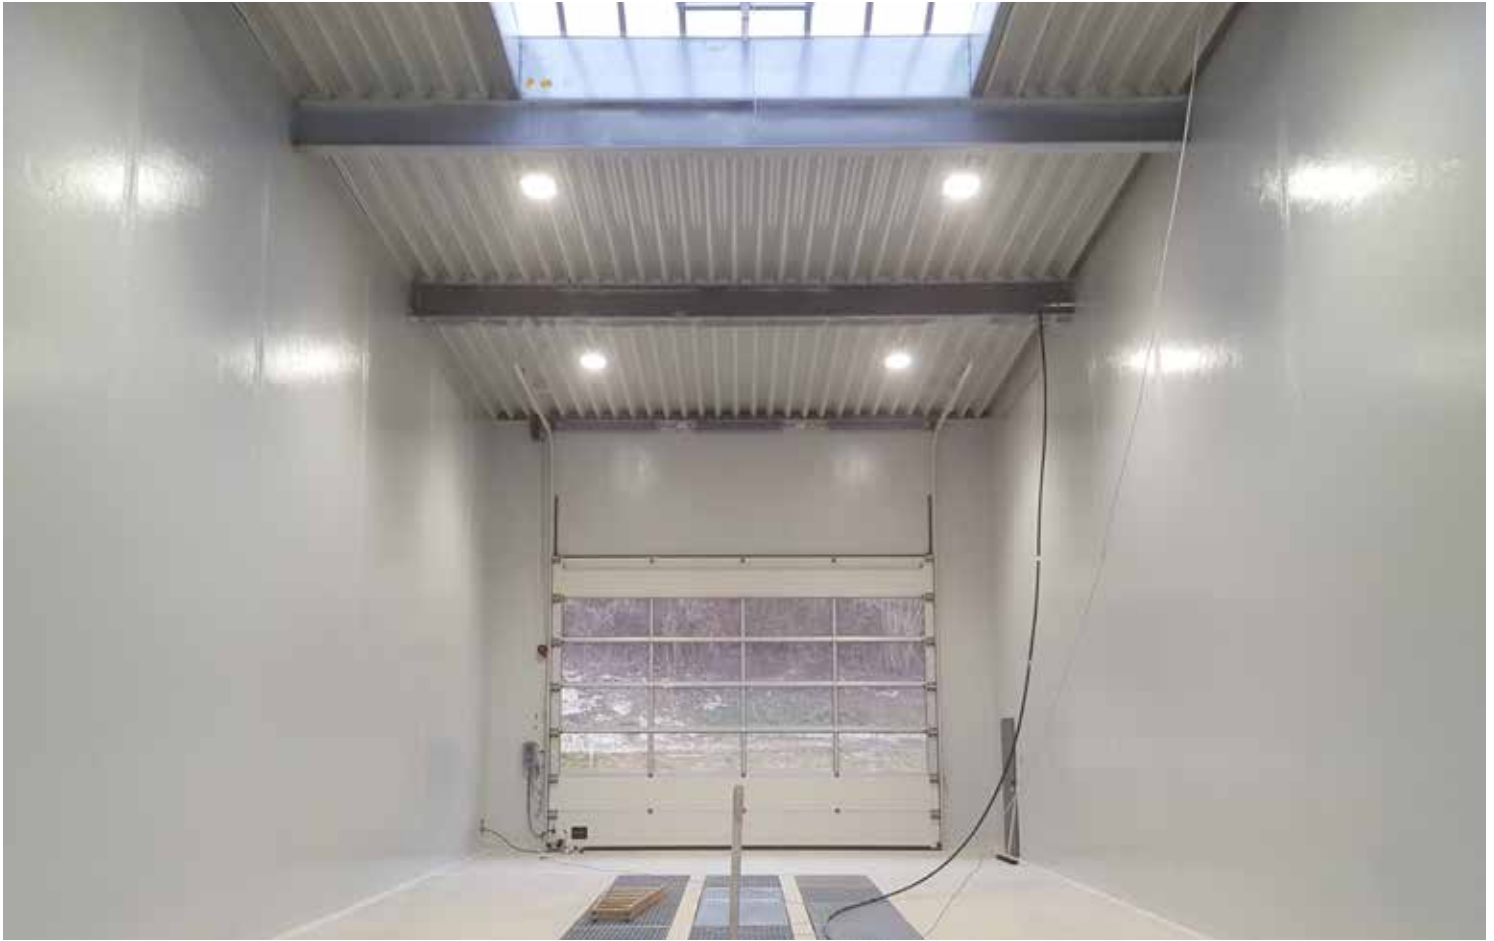
Bild 7: Funktionell und optisch sehr ansprechend erstrahlt die neue Waschhalle
