SIKA AT WORK

IZD-TOWER IN WIEN, ÖSTERREICH

GARAGENSANIERUNG GEMÄSS OS 13 UND OS 11B IZD-TOWER IN WIEN

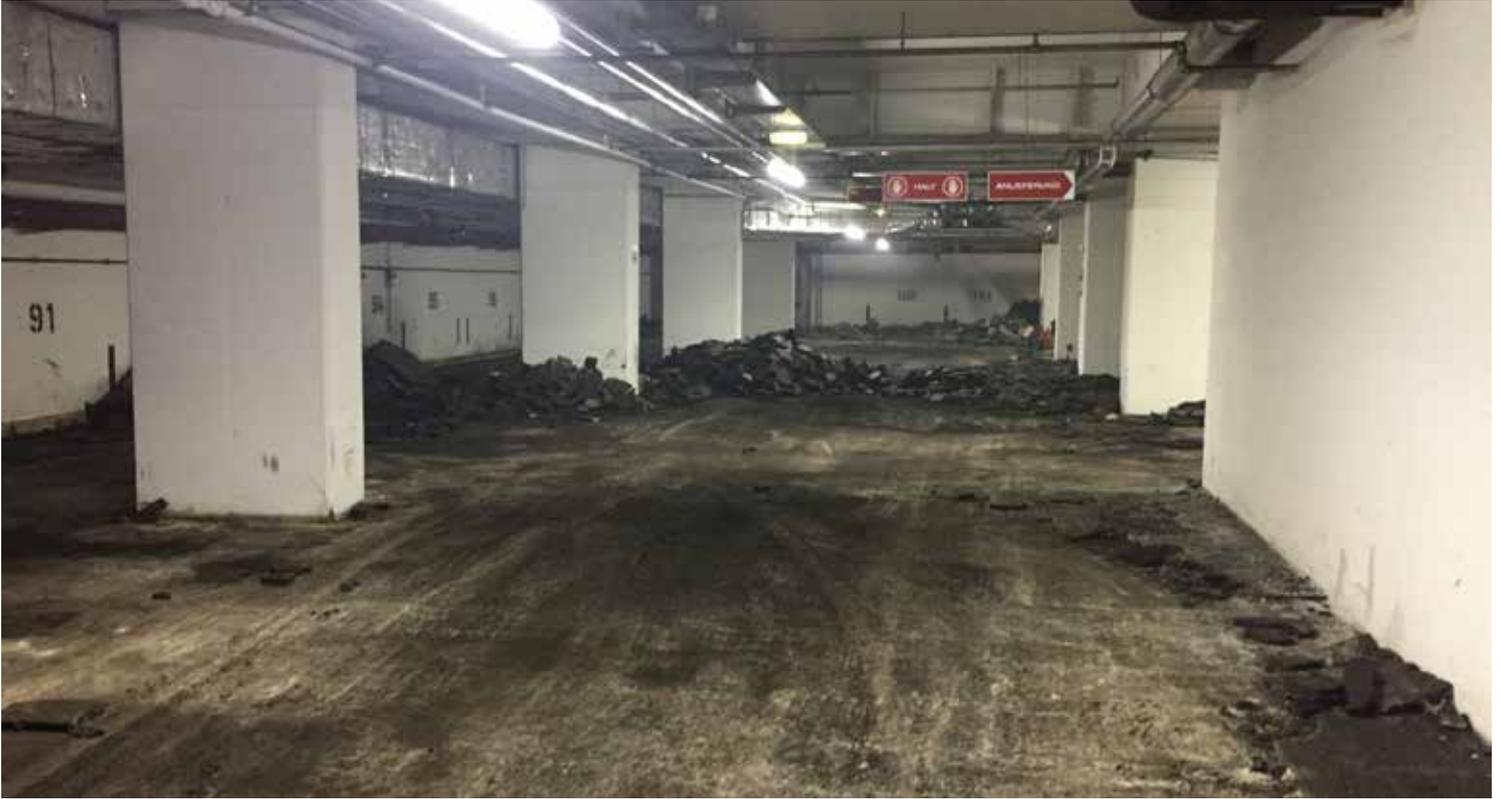
Bild 1: Abbruch des alten Asphaltbelages

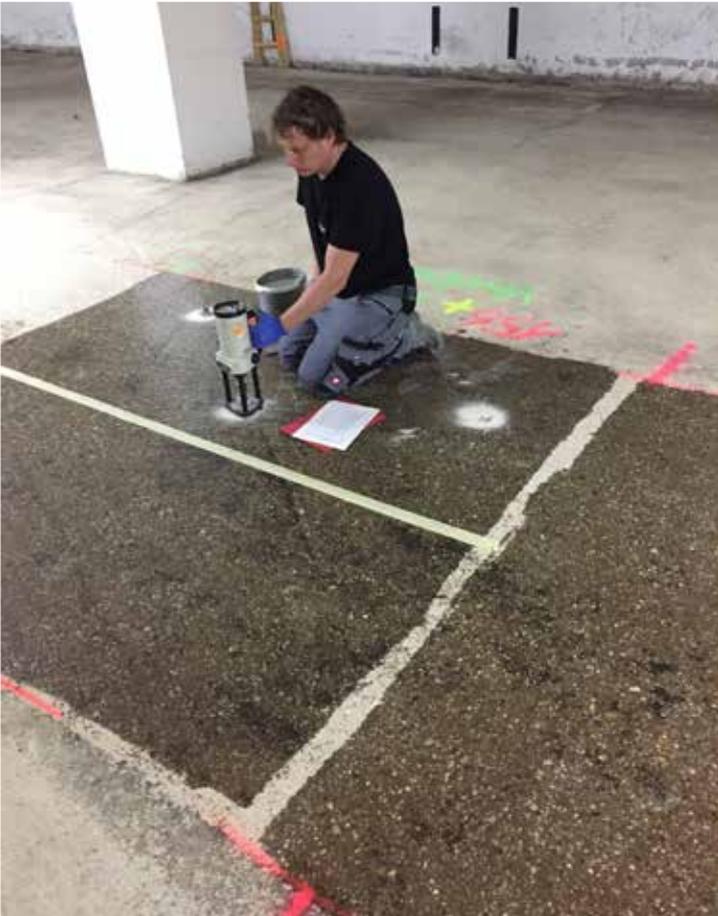
Bild 2: Prüfung der Haftzugfestigkeit auf einer Musterfläche im Zuge der laufenden Fremdüberwachung

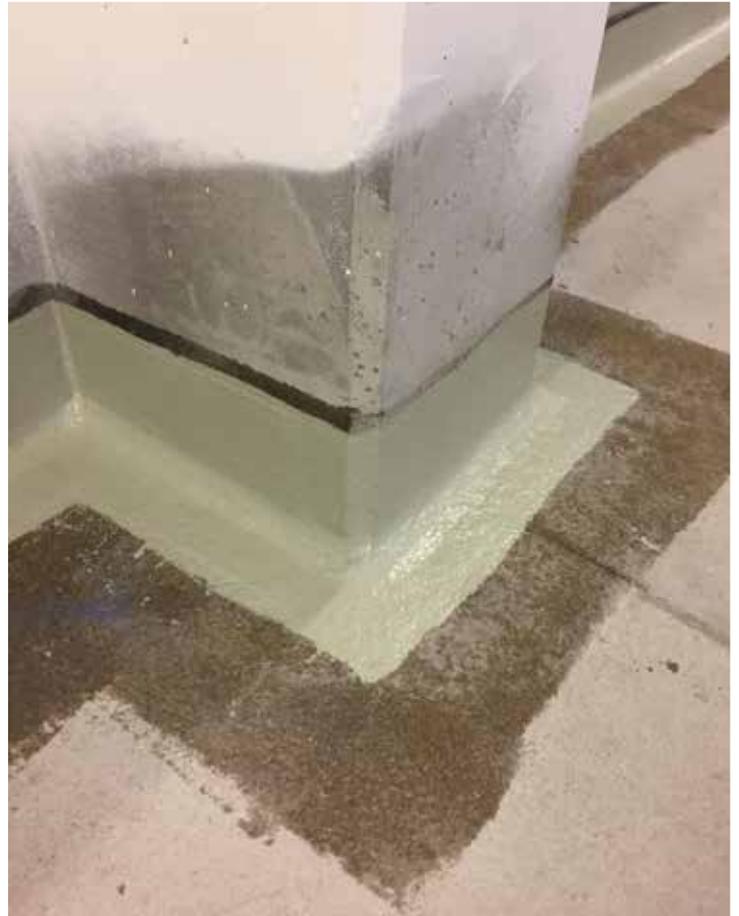
Bild 3: Hochzüge und Ecken werden mit einer nach ETAG 005 geprüften Flüssigkunststoffabdichtung mit Gewebeeinlage hergestellt

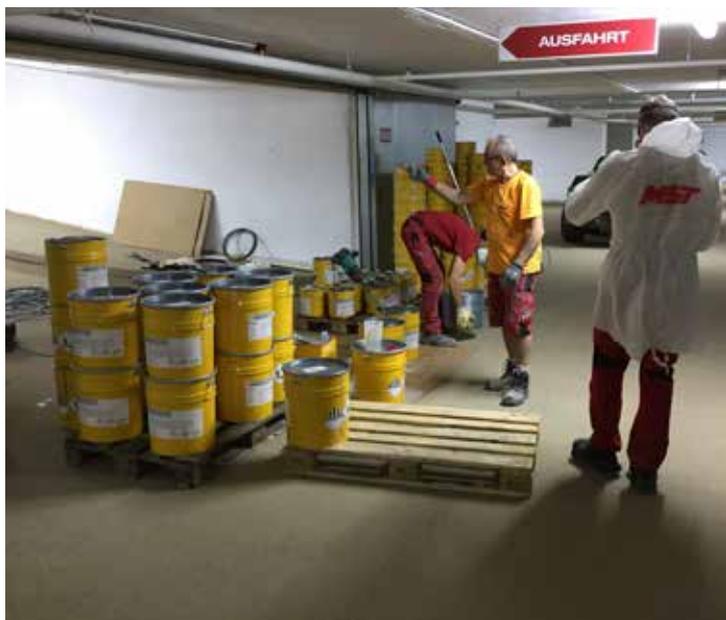
Bild 4: Einrichtung des Mischplatzes für die Sikafloor® Beschichtung

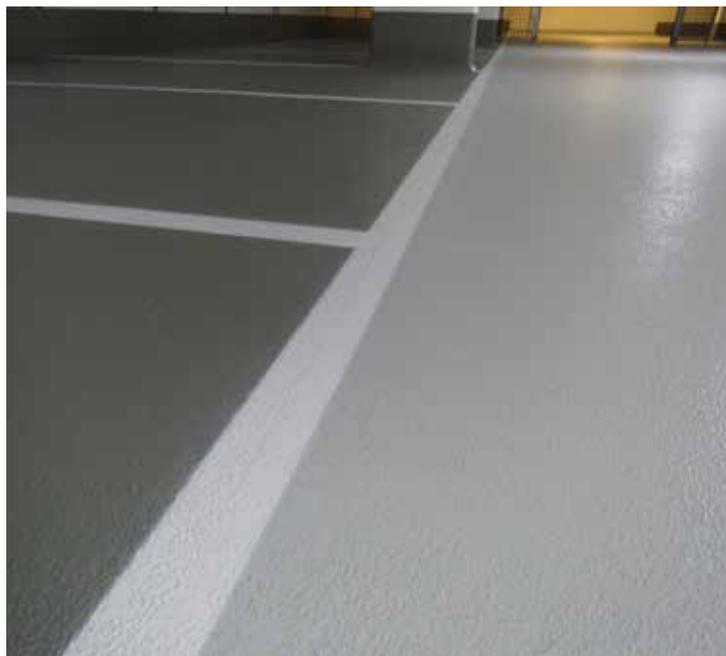
Bild 6: Im System abgestimmte Stellplatzmarkierung

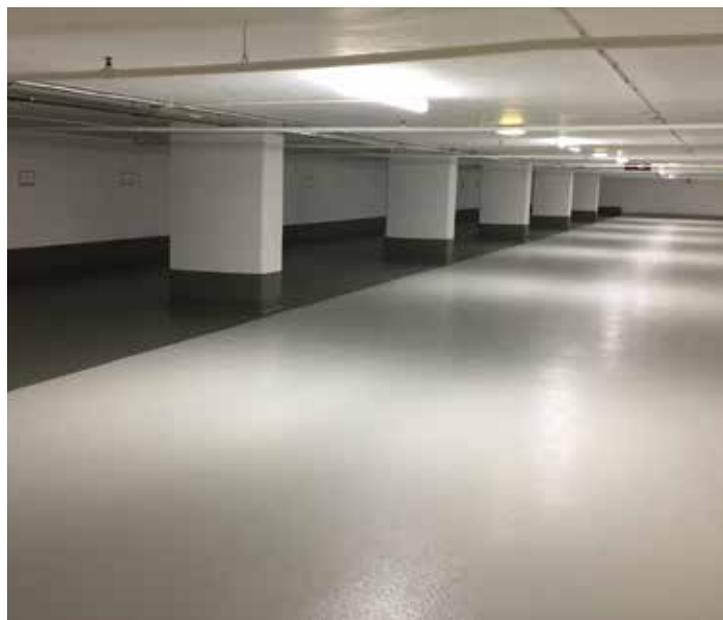
Bild 5: Die farbige Kopfversiegelung kennzeichnet die Bereiche

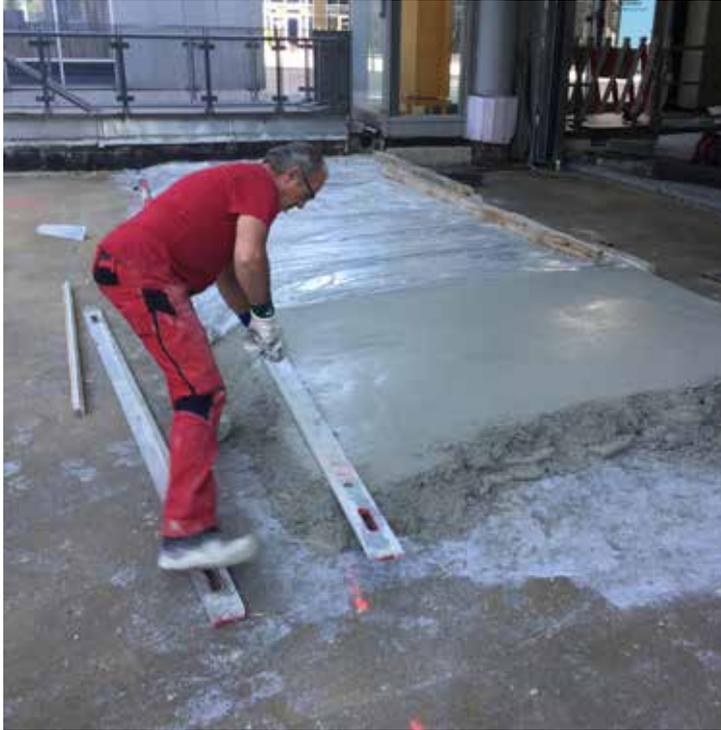
Bild 8: Niveauegleich mit SikaScreed®-20 EBB und SikaScreed® HardTop-70

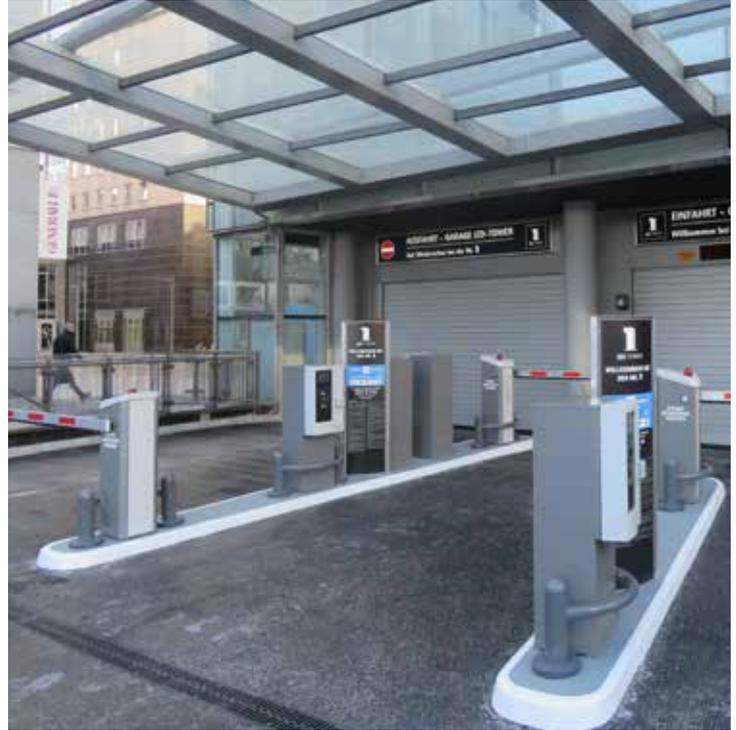
Bild 9: Fertige Rampe
